OCHRONA ZABYTKOWYCH RUIN - PROBLEMY BADAWCZE I PROJEKTOWE NA PRZYKŁADZIE ZAMKU W SOCHACZEWIE

Protection of historical ruins - research and project problems on the example of the castle in Sochaczew

*Maria Brykowska**

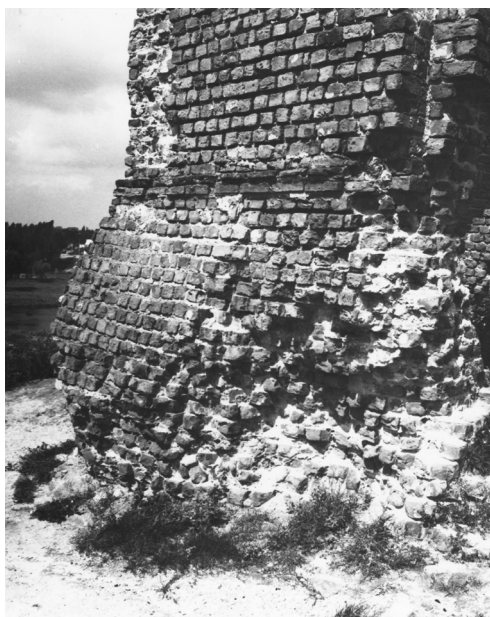
Ryc. 2 Sochaczew, ruiny zamku. Skrzydło zachodnie, widok narożnika cokółu (z gzymsem).
Badania ZBnPS UW i PW. Fot. E. Buczek. 1966

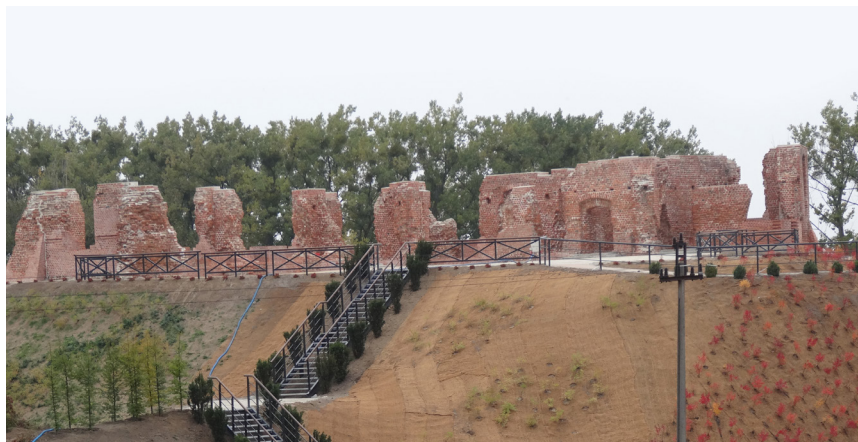
Ryc. 5 Sochaczew, ruiny zamku po zabezpieczeniu murów i terenu dla celów turystycznych, pod nadzorem konserwatorskim Cezarego Głuszka. Widok od strony wschodniej. Fot. C. Głuszek 2013

Było oczywiste, że badania należy kontynuować, a relikty zamku ratować przed katastrofą. Ale dopiero w latach 2006-2007 wykonano znaczące badania archeologiczne – opublikowane tylko w odniesieniu do wschodniej części zamku. Kontynuacji badań podjęli się inni archeolodzy z inicjatywy Stowarzyszenia „Nowy Zamek” (2011-2012), którzy dziś mają szerszą wiedzę na temat zabudowania wzgórza zamkowego. Ruiny – stojące na 7,0 m nasypie, zagrożone katastrofą mury ze skorodowaną zaprawą, ubywanie oryginalnej struktury i niszczenie terenu - wymagały pilnie zabezpieczenia konstrukcyjnego i konserwacji z wykorzystaniem współczesnych metod i technologii. Prace konstrukcyjne zabezpieczające wzgórze zamkowe i ruiny zrealizowano pod nadzorem konserwatorskim architekta Cezarego Gluszka, chroniąc ich najważniejsze wartości zabytkowe (Ryc. 5)³⁶.
